GCシリーズ 施工事例

グローシーフス株式会社

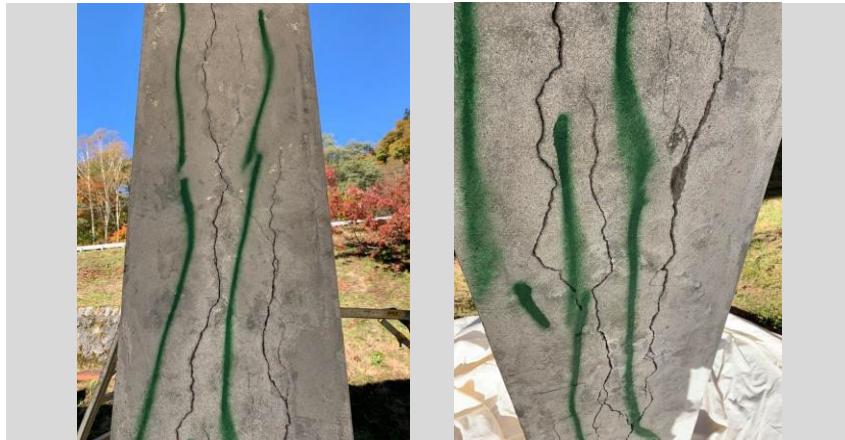
BEFORE

- 既存クラック・中性化・剥離の状況
- 水の浸入による劣化の進行
- 付着力低下の懸念

GC100 → GC500(クラック補修)
GC110(防水処理) → GC13樹脂モルタル → コスモファインセラ水性

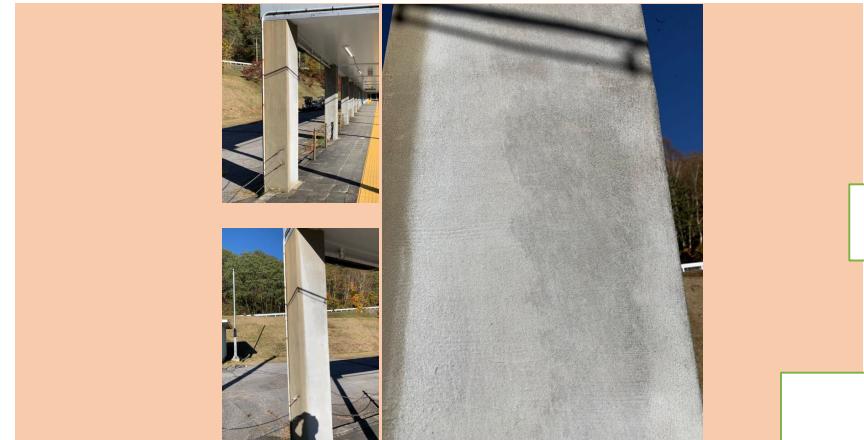
AFTER

- 表面平滑化・美観回復
- クラック閉塞による防水性向上
- 構造体の耐久性向上

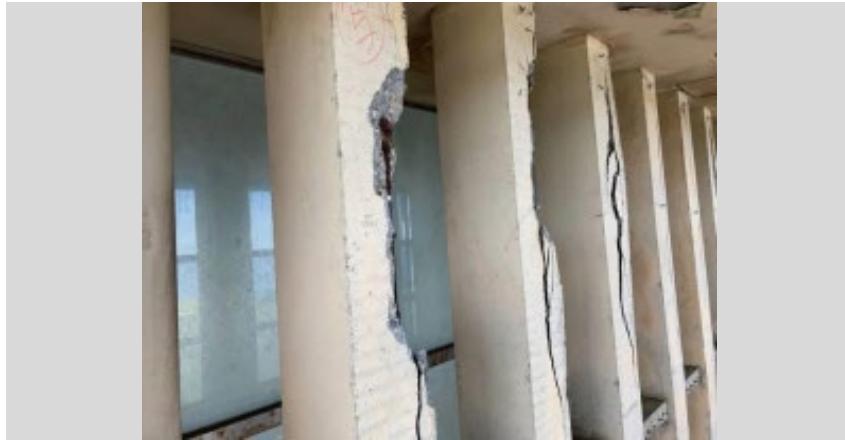
BEFORE

- コンクリートの剥落、鉄筋の露出
- 鉄筋の錆による体積膨張と更なる劣化
- 構造強度低下の懸念

GC100 → GC110(防錆処理) → GC13樹脂モルタル → コスモファインセラ水性

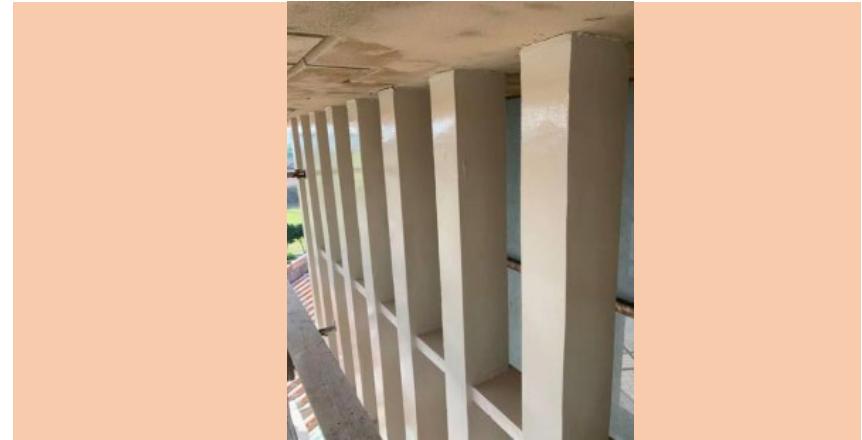
AFTER

- GC-110による鉄筋の防錆処理
- GC-13による断面修復と平滑仕上げ
- 構造体の耐久性回復と美観向上

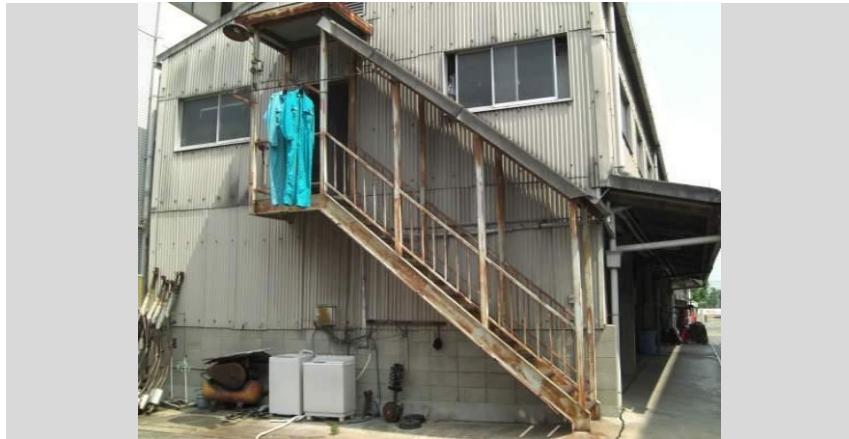
BEFORE

- 鋼材の錆が進行している状態
- 旧塗膜の剥離と劣化
- 構造物の美観と耐久性が低下

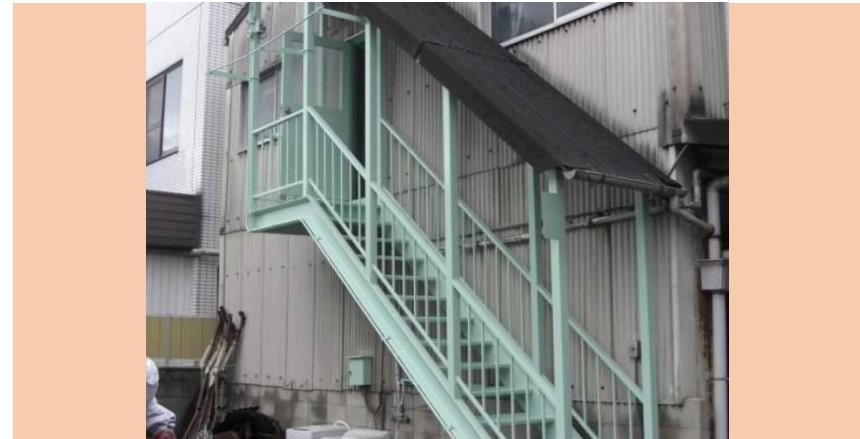
AFTER

- GC-110により錆を固着し防錆層を形成
- コスモファインセラ水性で美観が復帰
- 長期防錆が期待可能

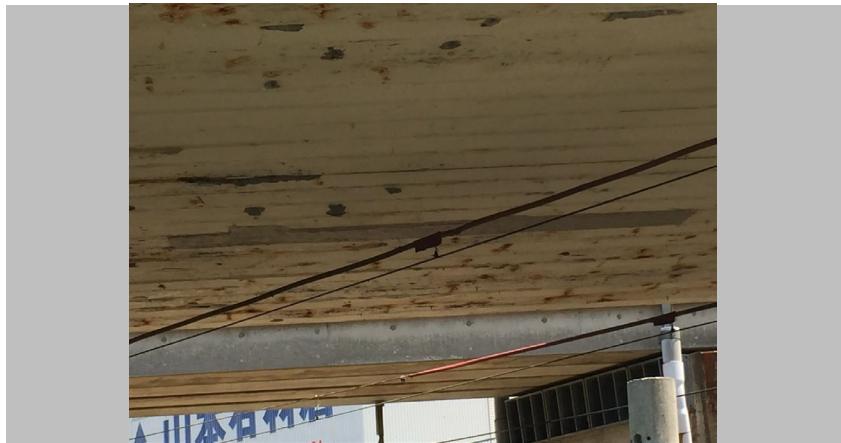
BEFORE

- ひび割れからの漏水・浸水
- 構造体内部への水分浸入
- 鉄筋腐食の進行リスク

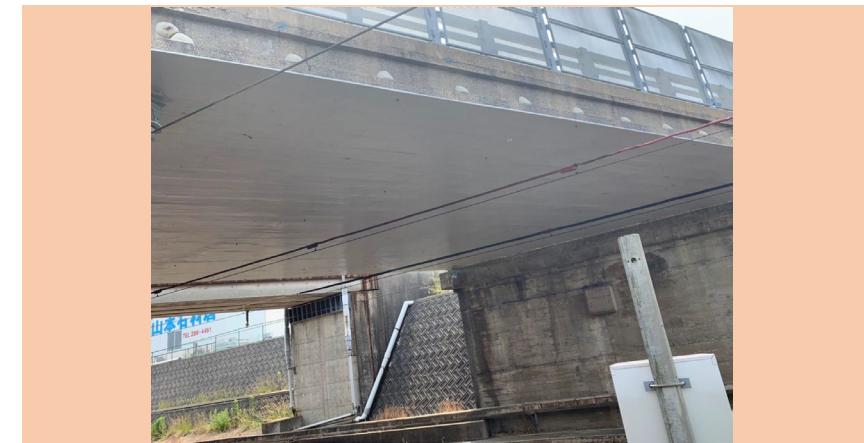
AFTER

- GC-100とGC-110による防水処理
- GC-13による補修・平滑仕上げ
- 長期防水性の確保

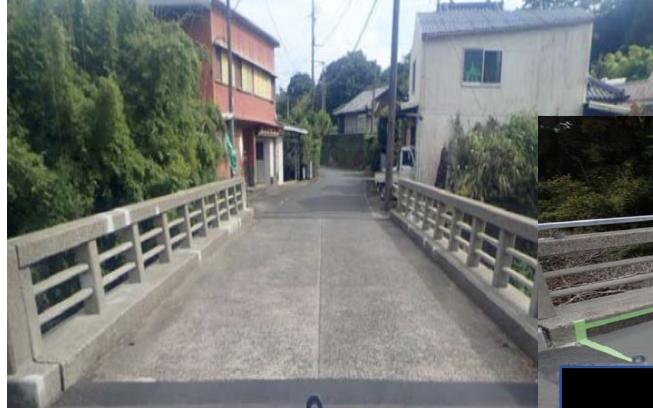
BEFORE

- コンクリート表面の劣化
- 表面劣化による防水性欠如

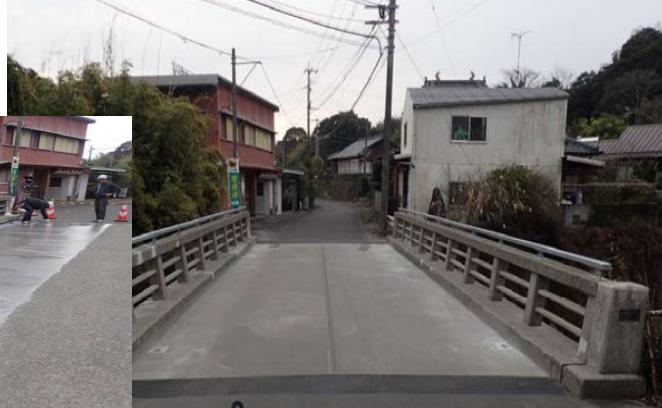
AFTER

- GC-100とGC-110による防水処理
- GC-13による補修・平滑仕上げ
- 長期防水性の確保

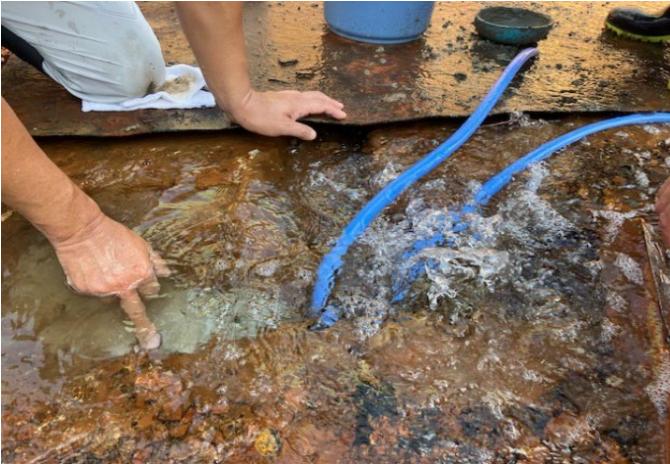
BEFORE

- 床面ひび割れからの漏水
- かなりの水圧で漏水
- 海水の漏水のため鉄筋腐食の進行リスク

止水材（止水処理） → 水中セメント

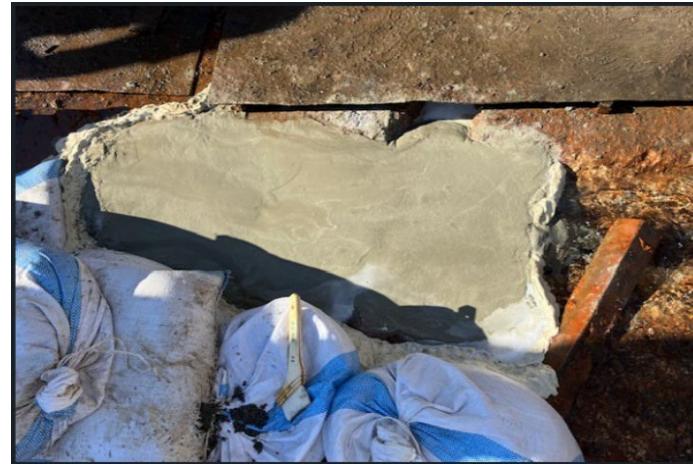
AFTER

- 止水材にて止水処理
- 水中セメントを塗布
- 長期防水性の確保

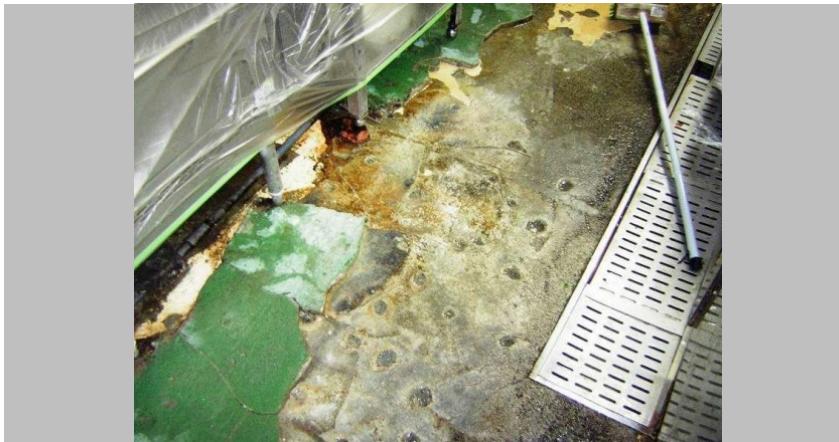
BEFORE

- 床面の摩耗による凹凸
- 欠損部からの水の浸入
- 防塵性・防水性の低下

GC100 → GC13樹脂モルタル → コスマファインセラ水性

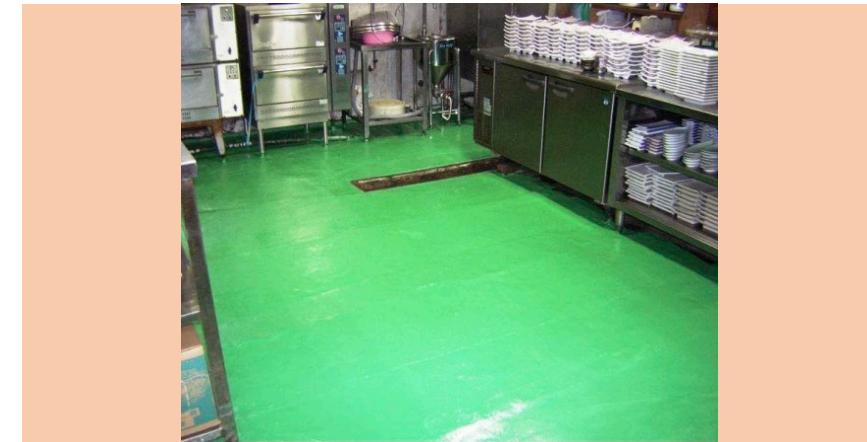
AFTER

- 樹脂モルタルで滑らかに復旧
- 表面が硬化し耐久性向上
- 防塵・防水性が大幅に改善

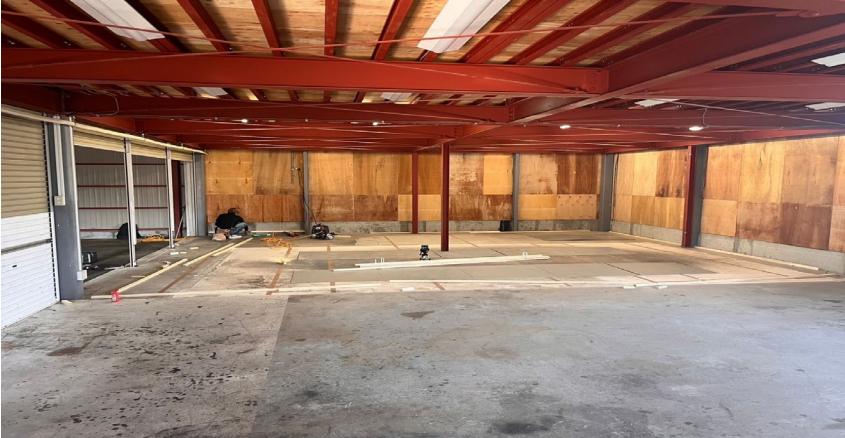
BEFORE

- 床面にヘアクラックあり
- 床にOILのしみこみあり
- 防塵性・防水性の低下

GC100 → コスモファインセラ水性

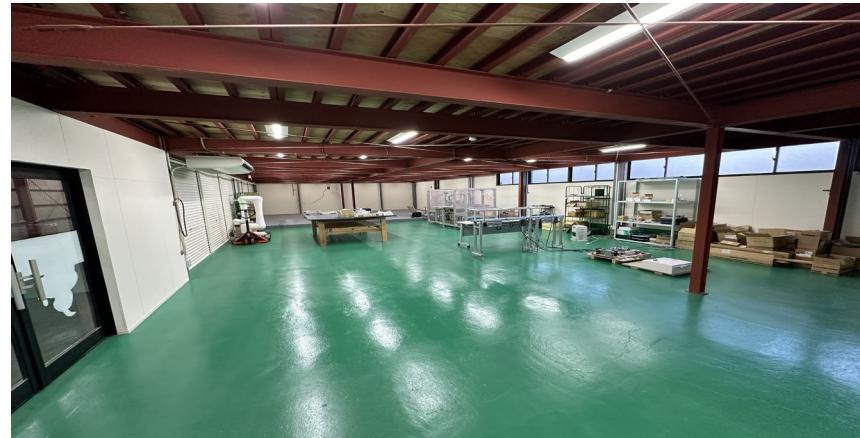
AFTER

- 表面が硬化し耐久性向上
- 防塵・防水性が大幅に改善
- 耐電性を持たせた床塗装

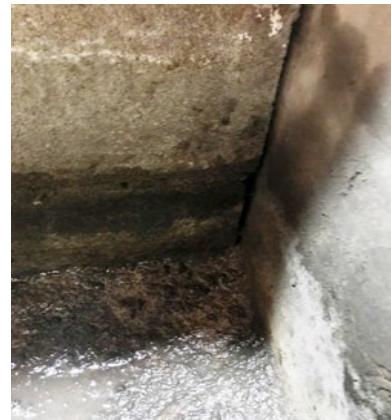
水が滝のように流れ入る
